# **Realizzazione di tiranti all'interno del pozzo di manovra del Serbatoio di Vernago**

Geotecna Progetti s.r.l. – Milano

A.E. S.p.A. – Bolzano

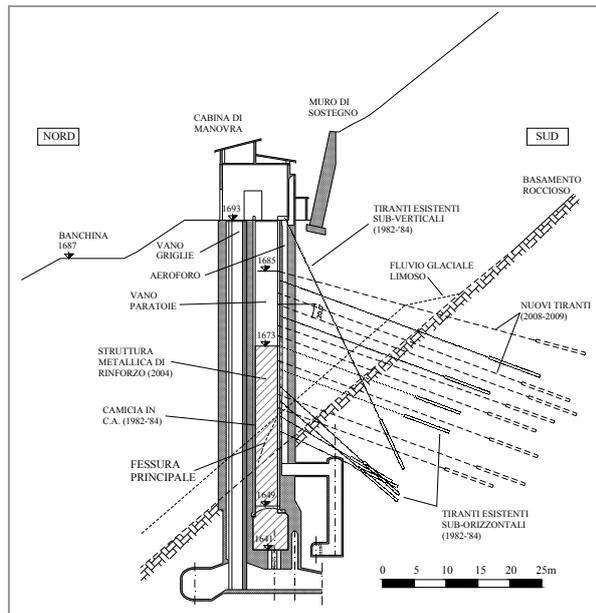
Figura 2 – Sezione verticale del pozzo di manovra

Il progredire di alcune lesioni all'interno della canna paratoie del pozzo di manovra determinò, all'inizio degli anni '80, la necessità di un intervento articolato di rinforzo strutturale e di tirantatura (Figura 2).

Dopo una prima fase durante la quale il comportamento fu relativamente soddisfacente, il prosieguo dei fenomeni deformativi richiese l'applicazione di un maggior contrasto all'azione spingente della coltre fluvio-glaciale superficiale, che tendeva a sollecitare in misura eccessiva il pozzo. Tale necessità è apparsa urgente a seguito dei risultati di un controllo a campione del Marzo 1998, che ha evidenziato un diffuso detensionamento dei tiranti suborizzontali.

Nel periodo 1983-'84 venne progettato ed eseguito un rinforzo strutturale del vano paratoie, comprendente il risarcimento della lesione principale al contatto materiali sciolti-roccia, tra le quote 1655 e 1661 m s.m., la realizzazione a tutt'altezza di una camicia interna in calcestruzzo armato spessa 35 cm, la posa di 8 tiranti verticali di serraggio interni alla camicia nonché, a contrasto della spinta del versante, di 7 tiranti sub-verticali con testate in sommità e di 56 tiranti sub-orizzontali con testate distribuite lungo la canna del vano stesso (Figura 2, 4, 7).

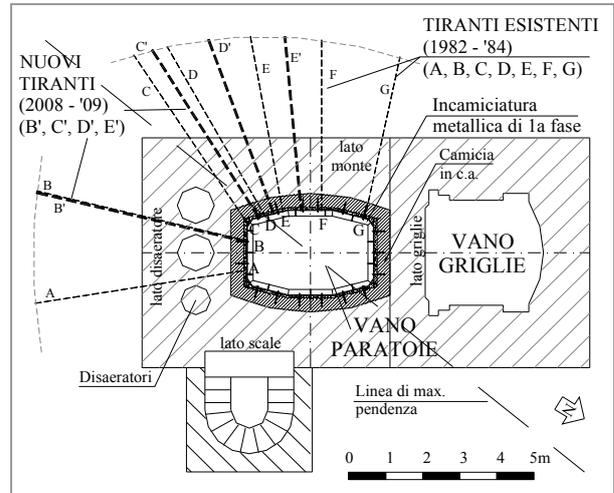
Figura 4 - Sezione orizzontale del pozzo di manovra

Nel 2000, in occasione delle operazioni di collaudo e ritesatura dei tiranti esistenti, si decise di monitorarne 7 mediante l'installazione di celle di carico per la registrazione in continuo della tensione: di queste C7, C1, C2, C3, C4 erano disposte su una sezione verticale lungo lo spigolo fra i lati disaeratore-monte, A1 sul lato disaeratore ed E2 sul lato monte (Figure 4, 7).

A partire dal 2001, inoltre, si manifestò, sugli stessi tiranti, un processo progressivo di detensionamento, con graduale rottura di numerosi trefoli. Nel Giugno 2005 venne eseguita una nuova campagna di indagini su 4 tiranti, di cui 3 monitorati (C1, C2, E2) ed uno no (B2).

Essa confermò la perdita di tensione/rottura dei trefoli subito dietro le piastre d'ancoraggio a causa della corrosione, ma anche la sostanziale tenuta dei bulbi di fondazione. Si intervenne quindi iniettando una sostanza anticorrosiva nel tratto iniziale dei tiranti esistenti.

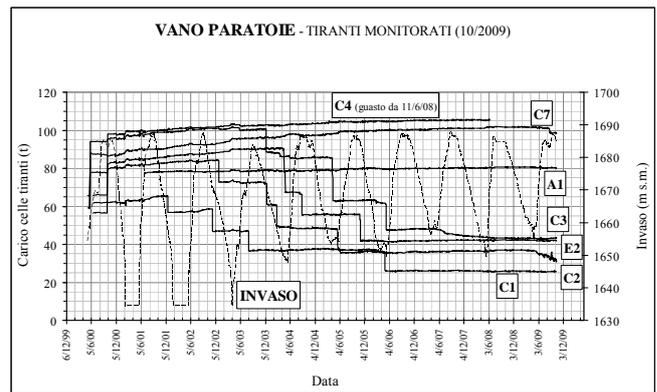
Figura 5 - Evoluzione del tiro nelle celle monitorate

A circa 6 anni dall'installazione delle celle di carico, al leggero incremento del tiro in alcuni tiranti, dovuto agli spostamenti orizzontali intercorsi, si accompagnava una perdita di tensione (Figura 5) pari, complessivamente, a circa il 25%, imputabile alla rottura trefoli.

Tale fenomeno tendeva a modificare in maniera significativa lo stato tensionale della fascia orizzontale del pozzo di manovra lesionata che era stata riequilibrata con gli interventi di rinforzo del 1983-'84. Inoltre esso riduceva alle quote superiori l'effetto stabilizzante della mantellata completata nell'estate 2003.

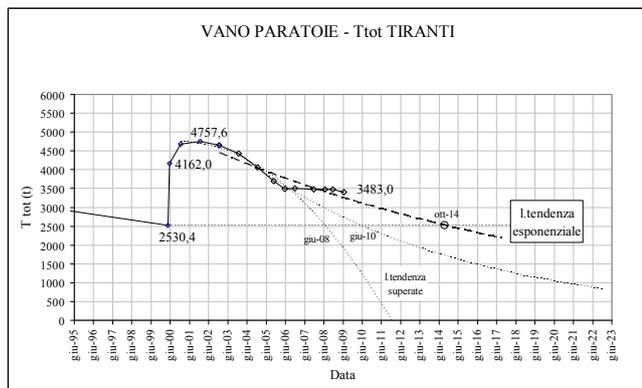
Figura 6 –Previsioni dell’evoluzione dell’azione totale nei tiranti

registrati dalle celle di carico dei 7 tiranti, assunti come rappresentativi dei 56 tiranti del vano paratoie, ed estrapolando delle curve di tendenza. La Figura 6 illustra le ipotesi esaminate, fornendo altresì indicazioni sugli effettivi sviluppi successivi, caratterizzati da una discreta tenuta dei tiranti esistenti.

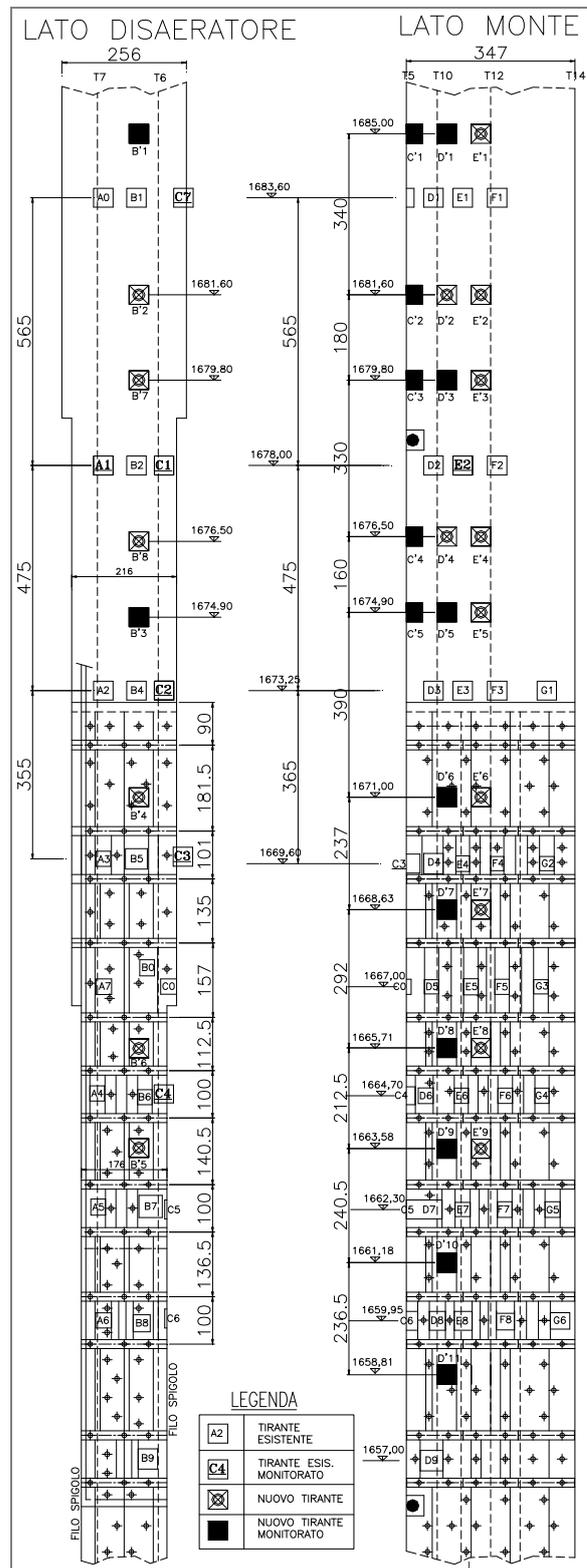
Figura 7 – Posizione teste tiranti all’interno del vano paratoie

L’ubicazione delle piastre di ancoraggio dei tiranti esistenti e di quelli nuovi, sia monitorati che non, è illustrata nella Figura 7

Data l'assoluta importanza che il sistema d'ancoraggio riveste per il pozzo si è stabilito di monitorare 16 dei 33 tiranti (Figura 7) con cella di carico (capacità fino a 1500 kN) con sistema acquisizione dati in automatico.

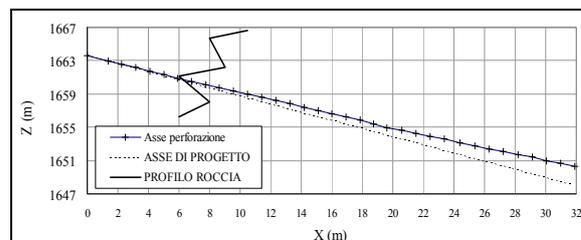
Figura 10 – BDVS – Confronto asse perforazione/teorico tirante, relativamente al tirante D'9

I positivi risultati dell'indagine hanno dato un utile contributo alla comprensione del comportamento tiro-allungamento, registrato in fase di collaudo dei tiranti. In generale sono state rilevate deviazioni angolari complessive degli assi di perforazione, come somma dei valori assoluti, che hanno giustificato i calcoli, seppur di prima approssimazione, degli effetti degli attriti.

Nella Figura 10 si riporta, come esempio, il grafico dell'elaborazione dei dati BDVS dell'asse del tirante D'9.

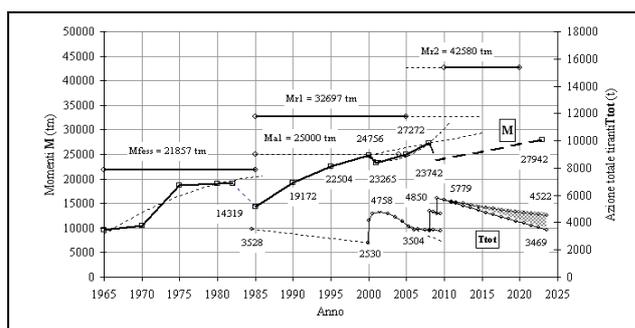
Figura 11 – Momenti  $M$  nella sezione di massima sollecitazione ed azione totale  $T_{tot}$  nei tiranti

La Figura 11 mostra l'evoluzione, nel tempo, dei valori, stimati con un modello numerico, del momento flettente  $M$  nella sezione orizzontale del pozzo di massima sollecitazione, alla quota 1656 m s.m, dove in passato si sono manifestate le fessure principali nel vano paratoie.

Nel grafico sono riconoscibili i tratti relativi al periodo precedente l'installazione dei tiranti (1965-'83), a quello successivo alla loro posa (1983-'00), a quello dalla ritesatura del 2000 alle fasi di reintegro (2000-'08) ed all'ultimo, tratteggiato, fino al 2023, definito convenzionalmente di "medio termine".

Si è considerato che la tendenza incrementale del momento sollecitante diminuisca nel tempo assicurando comunque all'opera un coefficiente di sicurezza di 1.5 nei riguardi delle risorse ultime della sezione.

Nella figura è stato anche inserito l'andamento dell'azione totale del sistema di tiranti Ttot. Si notano, in particolare, dopo l'anno 2000, il tratto discendente rappresentativo della fase di detensionamento seguita alle operazioni di ritesatura, i due gradini relativi alle fasi di reintegro del 2008-'09 e la "forchetta" con la quale si è definita la regione all'interno della quale si stima si collochi l'assestamento della curva di Ttot nel medio termine.

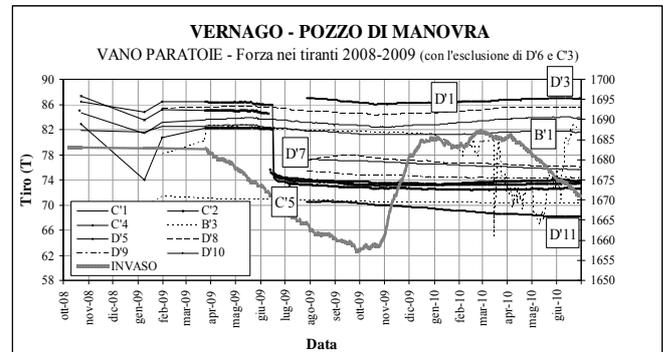
Figura 12 – Evoluzione della forza di tiro nei nuovi tiranti

Nel corso del primo anno di rilevamento, fino al Giugno 2010, la quasi totalità delle celle ha registrato regolarmente lo stato tensionale: come si vede nella Figura 12, alcuni tiranti seguono i cicli d'invaso, e deformativi, mentre altri presentano una leggera tendenza alla diminuzione.
