# Realizzazione dello schermo drenante della Diga del Salto ad invaso pieno

Ezio Baldovin

**SOMMARIO:** Costruita tra il 1938 ed il 1940, la Diga del Salto, a gravità massiccia in calcestruzzo cementizio con altezza massima di 93 m, sbarra il fiume omonimo in Località Balze di S. Lucia, in Comune di Petrel-la Salto (Provincia di Rieti), e forma un serbatoio della capacità totale di circa 278 milioni di m<sup>3</sup>. Durante i primi invasi, caratterizzati da copiose perdite, le canne drenanti del diametro di 20 cm, che costituivano il sistema drenante interno al corpo murario, furono per la quasi totalità intasate mediante iniezioni cementizie. Nel 2013, in concomitanza con lo svolgimento delle verifiche dinamiche della diga, la Direzione Generale Dighe ha richiesto al Concessionario di procedere al ripristino delle canne ed alla realizzazione ex-novo di uno schermo di drenaggio nella roccia di fondazione, oltre che all'integrazione del sistema di controllo delle sottopressioni mediante nuovi piezometri.

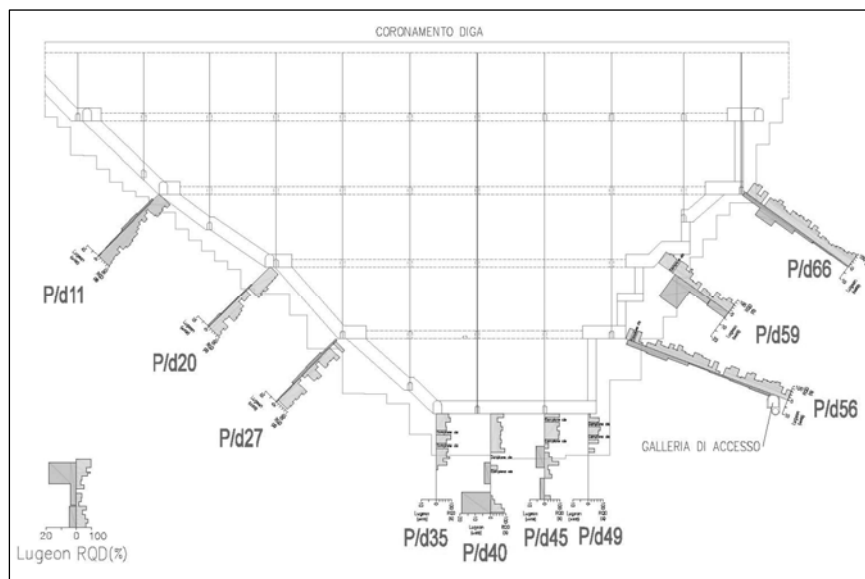
Figura 7. Profilo longitudinale con ubicazione dei sondaggi/piezometri eseguiti nella roccia di imposta

L'esecuzione dei 10 fori a carotaggio nella roccia di fondazione (4 in fondazione e 3+3 lungo le spalle di imposta), a partire dalla galleria di raccolta ed ispezione perimetrale presso gli slarghi di raccolta tra quest'ultima ed i cunicoli orizzontali interni alla diga, ha permesso di accertare, in modo puntuale, le caratteristiche di fratturazione e di permeabilità dell'ammasso roccioso di fondazione della diga, nonché le effettive condizioni di pervietà della superficie di contatto diga/roccia (Figura 7).

La successiva installazione nei fori di sondaggio di tubi piezometrici fenestrati su tutta la lunghezza, esclusa la parte superiore entro il calcestruzzo della diga, ma comprendente la parte in corrispondenza del contatto diga/roccia, ha poi consentito una sostanziale implementazione dell'esistente sistema di monitoraggio delle sottopressioni, estendendone la copertura anche alle quote superiori lungo le due spalle dell'imposta diga.

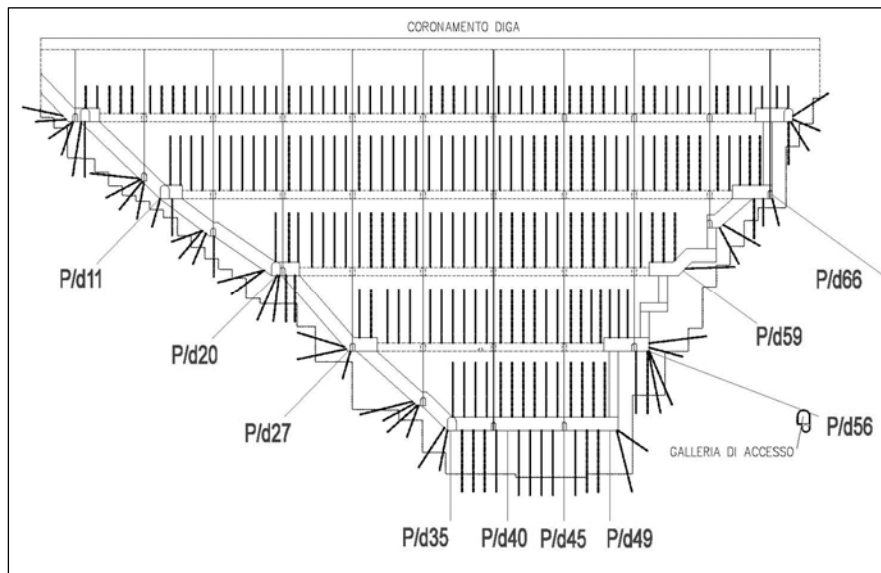
Figura 8 – As built del nuovo sistema drenante. Profilo longitudinale con indicazione dei nuovi fori drenanti

In totale sono stati perforati circa 2000 m di nuovi dreni in corpo diga ed oltre 800 m nella roccia di fondazione (Figura 8).

I nuovi fori drenanti, di lunghezza variabile da un minimo di 1,5÷2 m ad un massimo di 15 m, presentano diametro finito di 120 mm ed interasse medio di circa 2,5 m.

Per la realizzazione del sistema drenante nella roccia di fondazione, a tergo dello schermo di tenuta esistente, si è prevista l'esecuzione di 60 fori spinti fino ad addentrarsi per circa 4 m nella roccia calcarea di fondazione.

I fori, di diametro finito 200 mm, sono stati ubicati con interasse variabile a partire da postazioni ubicate nella galleria perimetrale di raccolta ed ispezione, con lunghezza variabile tra 6 e 14,5 m circa, e con disposizioni a raggiera con orientazione variabile dal verticale fino all'orizzontale o lievemente verso l'alto.

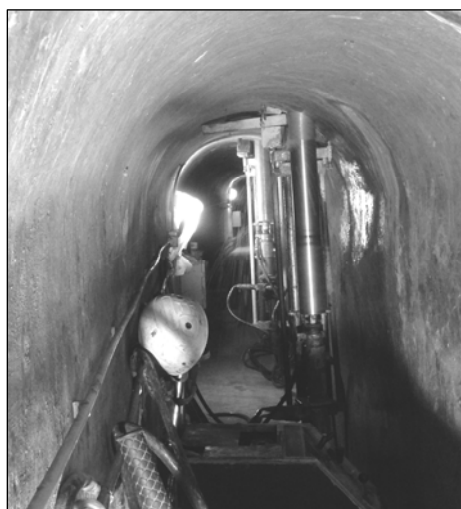
Figura 9 – Carotatrice utilizzata nei cunicoli orizzontali per la perforazione delle canne drenanti  $\Phi$ 120

Le attività di perforazione delle canne drenanti verticali  $\Phi$  120 mm nei cunicoli in corpo diga sono state condotte con l'impiego di due carotatrici elettroidrauliche operanti simultaneamente su ciascun livello (Figura 9), utilizzando carotieri semplici dotati di corona diamantata ed acqua come fluido di perforazione.

I fori sono risultati in grande maggioranza completamente asciutti o, al più, con indizi di umidità e lievi percolazioni. Evidenze di filtrazioni, ancorché molto modeste, sono state riscontrate in 6-7 fori ubicati nei cunicoli alle quote inferiori; in solo due canne è stato necessario procedere con la cementazione e la successiva riperforazione a causa delle venute d'acqua manifestatesi nel corso della perforazione.

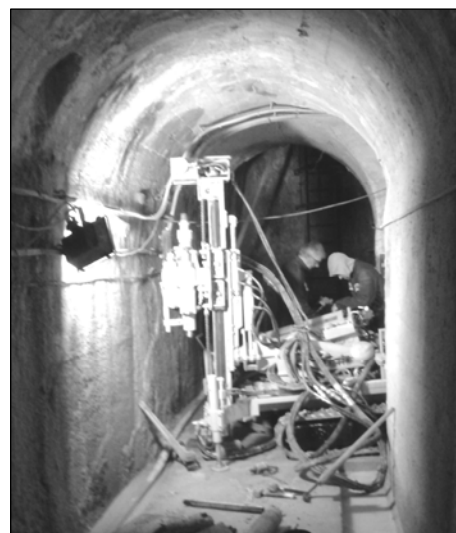
Figura 10. Sonda utilizzata per la perforazione dei dreni  $\Phi$ 200

Per l'esecuzione dei dreni  $\Phi$  200 mm in fondazione e dei piezometri sono state, invece, utilizzate

due sonde operanti, simultaneamente, nella galleria perimetrale di raccolta ed ispezione (Figura 10).

La perforazione è stata eseguita a rotopercussione con l'impiego di martello a fondo foro.

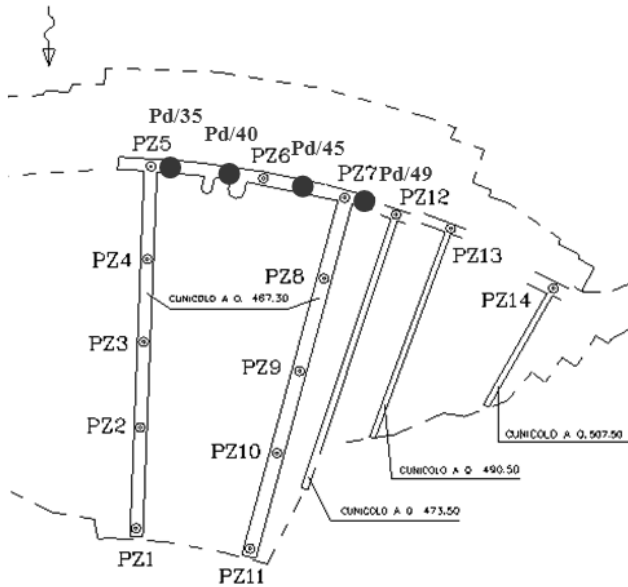
Figura 11. Pianta con ubicazione dei piezometri originali e di quelli recentemente realizzati in fondazione dalla galleria di raccolta ed ispezione

Tale confronto riguarda, nello specifico, i piezometri esistenti PZ1÷PZ10 ubicati nella parte centrale e più profonda della fondazione ed ha il confronto delle misure fornite dai nuovi dispositivi

eseguiti praticamente in adiacenza agli esistenti (Pd/35, Pd/40, Pd/45, Pd/49) (Figura 11).

Nella Tabella 2 sono riportate le misure di sottopressione acquisite, circa a parità di quota d'acqua nell'invaso, prima e dopo il completamento dei lavori di formazione del nuovo schermo drenante (Spogli G., 2016).

Come osservabile, i valori di sottopressione misurati successivamente ai lavori risultano ovunque prossimi a zero, confermando l'efficacia dell'intervento in fondazione.
