# **Realizzazione di tiranti all'interno del pozzo di manovra del Serbatoio di Vernago**

Geotecna Progetti s.r.l. – Milano

A.E. S.p.A. – Bolzano

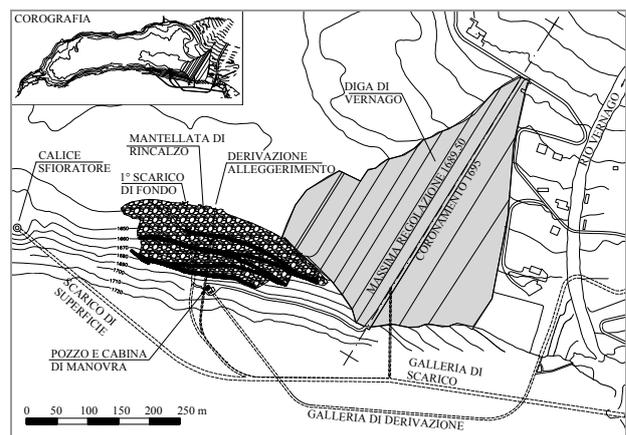
Figura 1 – Serbatoio di Vernago

Il Serbatoio di Vernago (Figura 1), realizzato negli anni '50 e '60 nell'Alta Val Senales (Bolzano) dall'Azienda Energetica di Bolzano S.p.A. mediante una diga in materiali sciolti a nucleo, è un invaso stagionale ad uso idroelettrico.

Lo sbarramento è stato costruito in due fasi e presenta un'altezza di 65 m, con capacità di 41.700.000 m<sup>3</sup> e massimo invaso a quota 1692.0 m s.m.

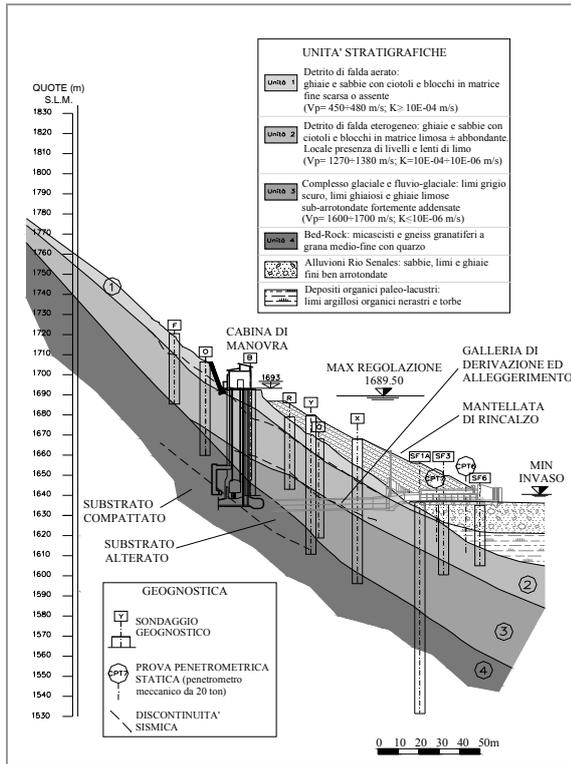
Figura 3 - Sezione geotecnica in corrispondenza del pozzo di manovra

La ricostruzione stratigrafica e le caratteristiche geotecniche dei terreni di sponda sono illustrate nella sezione riportata in Figura 3, localizzata in vicinanza al pozzo di manovra e sviluppata, in senso trasversale al versante, tra la quota 1830 m s.m. ed il fondo lago.

*unità 4)* Costituisce il bed-rock in cui è modellata tutta la sponda destra del bacino di Vernago ed è rappresentato da metamorfiti riconducibili principalmente a micascisti gneissici e gneiss micascistosi con granati e quarzo, in cui si riconosce una fitta scistosità orientata secondo una direzione media circa parallela all'asse vallivo (E-O). Il substrato roccioso presenta, in particolare nella zona circostante il pozzo di manovra, una corteccia superficiale più alterata e fratturata, dello spessore di circa 10÷20 m ( $V_p \sim 2500 \div 2600$  m/s), a cui segue, verso il basso, la formazione rocciosa inalterata caratterizzata da velocità sismiche superiori. Si tratta, nel complesso, di una roccia di elevata resistenza e tenacità a livello di matrice, ma con caratteristiche geomeccaniche fortemente influenzate, alla scala dell'ammasso, dalla presenza di discontinuità dovute

alla scistosità, molto pervasiva e continua, ed a varie famiglie di giunti e faglie più o meno sviluppate.

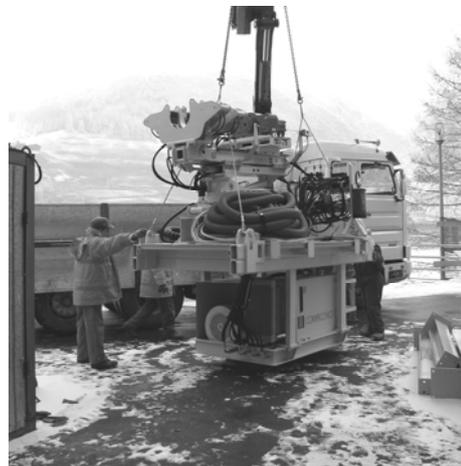
Figura 8 – Unità piattaforma-perforatrice

Per le lavorazioni all'interno del pozzo, le cui dimensioni nette sono comprese tra 3.6x2.6m nella sezione in sommità e 3.6x1.9m circa nella sezione di fondo, l'Impresa si è avvalsa di una originale piattaforma mobile a due livelli, appositamente realizzata, sollevata con l'ausilio del carroponte di servizio e fissata, di volta in volta, alla quota stabilita (Figura 8).

Il diametro e la lunghezza delle perforazioni, unitamente alla ristrettezza dell'ambiente chiuso in cui operare ad elevate profondità, hanno comportato la costruzione di un'attrezzatura particolare da parte di una Ditta altamente specializzata nel settore.

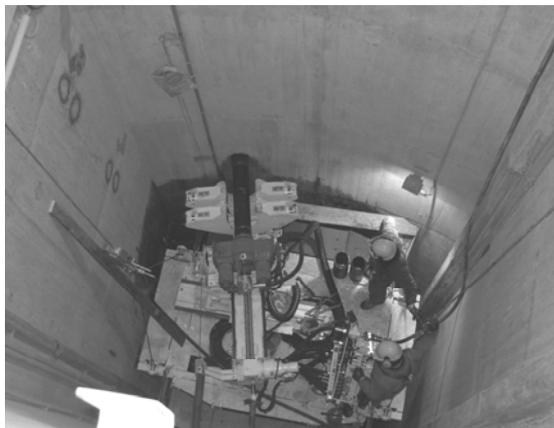
Figura 9 – Perforatrice all'opera all'interno del pozzo

La macchina perforatrice è principalmente costituita da un mast da 2 m con avanzamento massimo di 50 cm, con testa rotante capace di produrre un momento torcente massimo di 720 daNm, posizionata al piano dell'operatore e motore elettrico da 55 kW collocato al livello sottostante. La Figura 9 mostra la perforatrice operativa nella parte alta del pozzo.
